LIETUVOS BALTIJOS JŪROS KRANTAS

D. Jarmalavičius
Gamtos tyrimų centras

Konferencija “Mokslininkai – mokytojams”
Vilnius, 2014 04 16

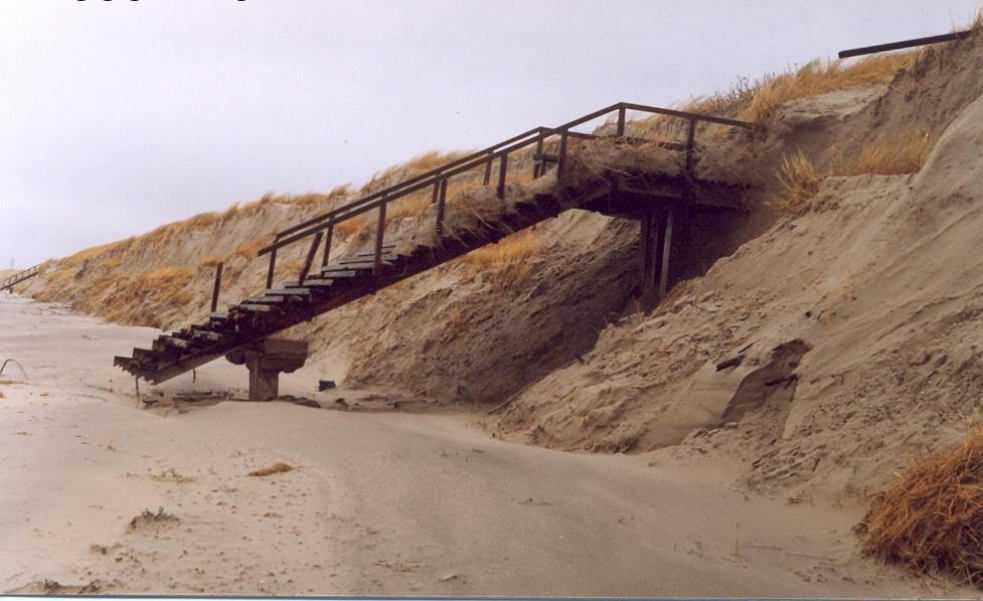
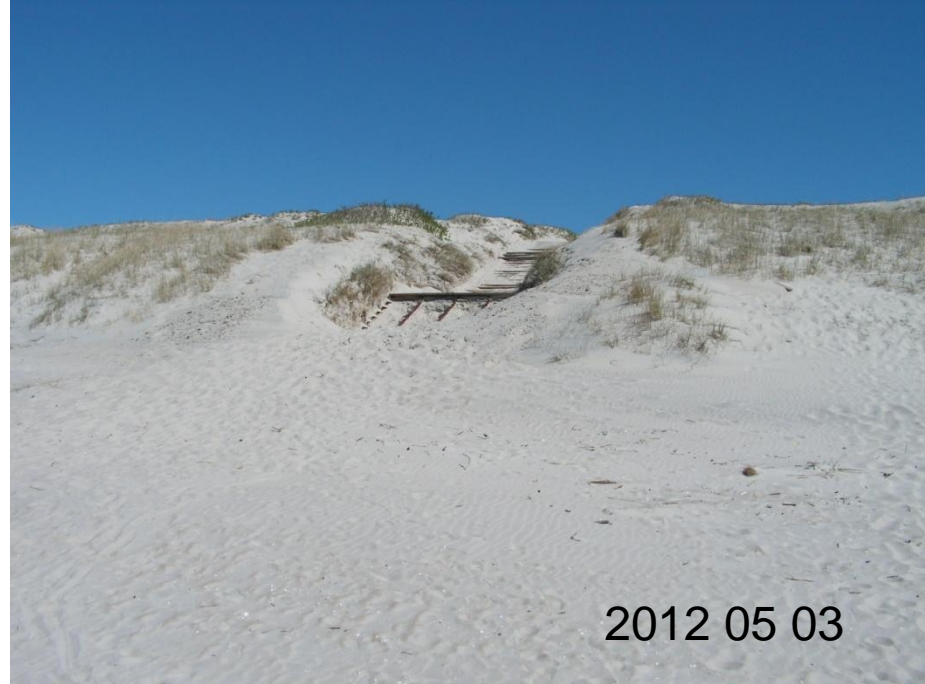
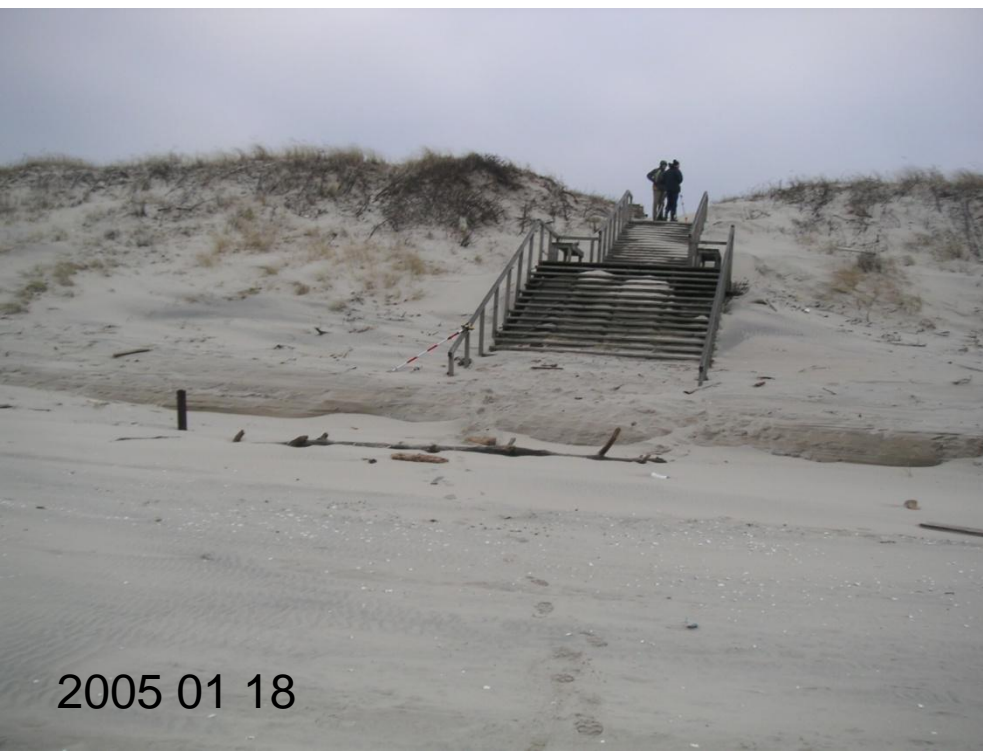
Nepaisant praūžusių uraganų “Anatolijus” (1999 m.) ir “Ervinas” (2005 m.) krante ties II Smiltyne vyrauja akumuliaciniai procesai. Kopagūbris labai greitai atkuria savo formą

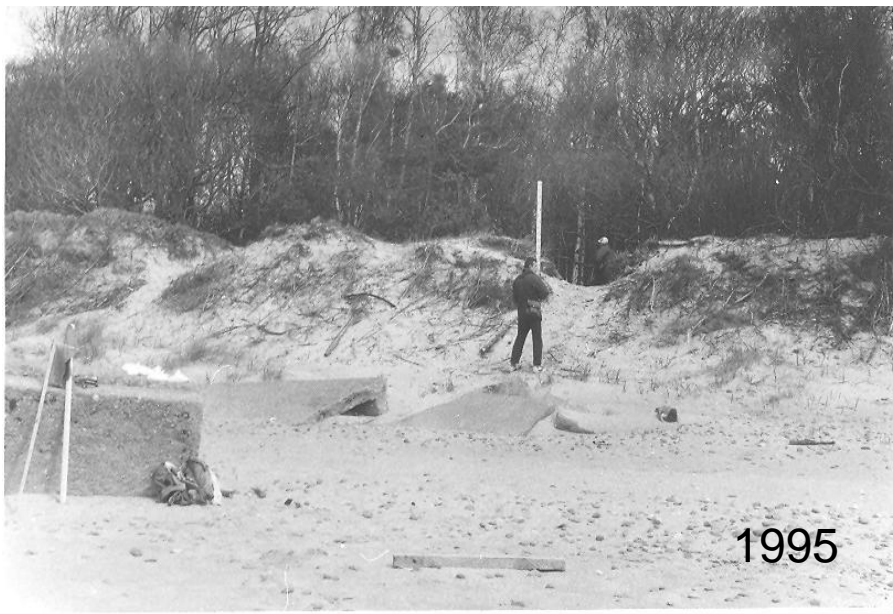
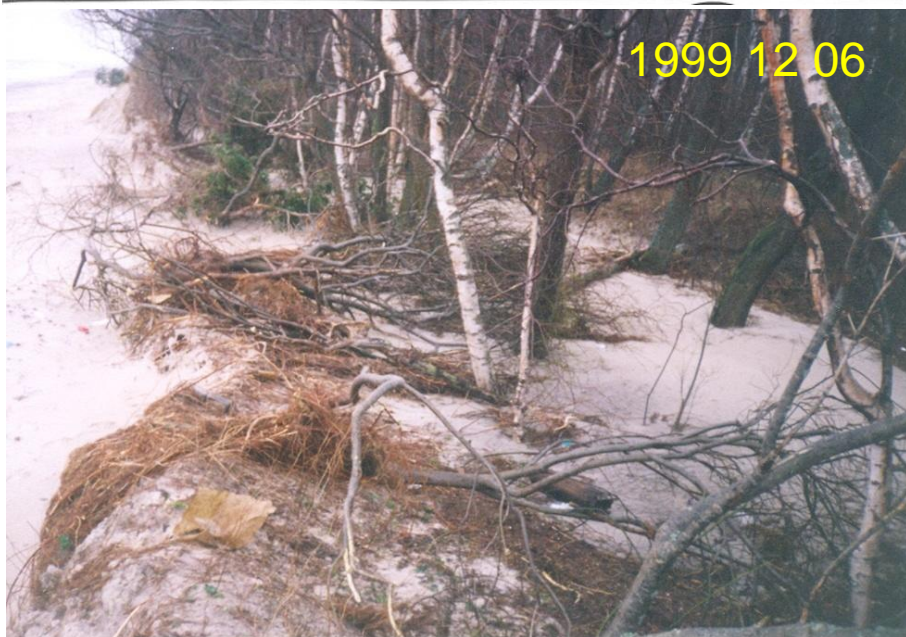
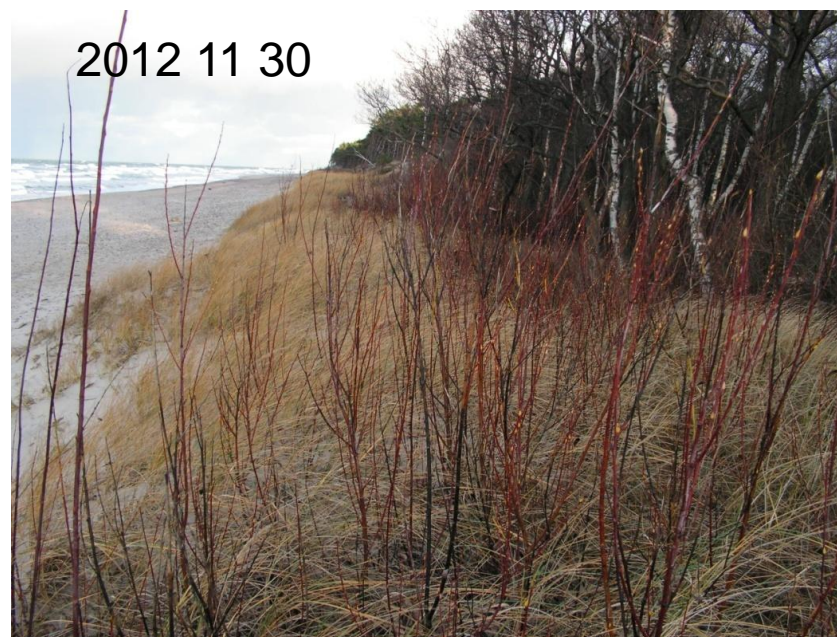
Šiauriau Girulių kopagūbris visiškai nuplautas uragano "Anatolijus" metu (1999 m.) savo formos pilnai neatstatė iki šiol (nuotraukos D. Jarmalavičiaus)

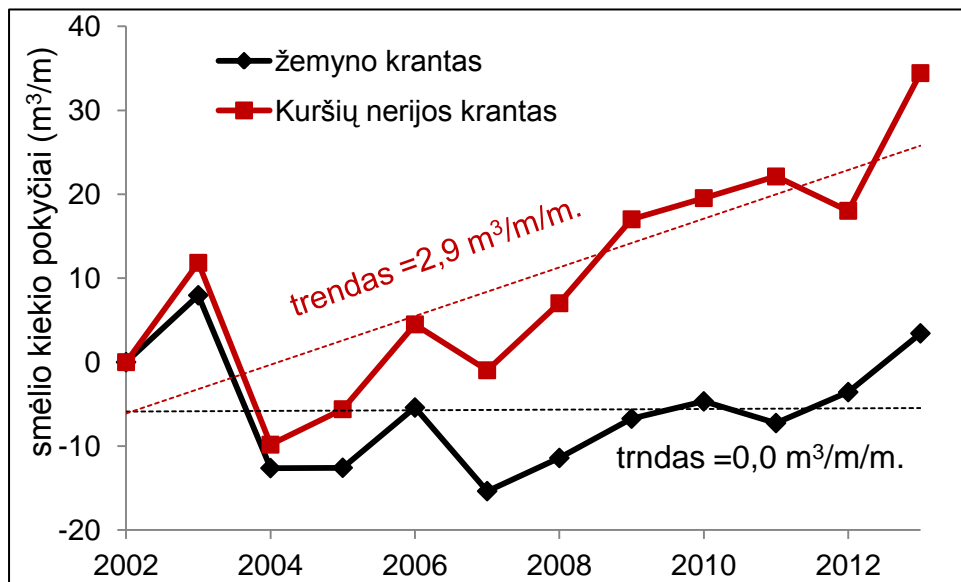
Smėlio kiekio (m³ kranto metre per metus) pokyčiai 2002-2013 m. žemyno ir Kuršių nerijos krante

Nepaisant jūros lygio kilimo krantuose kur gausios smėlio atsargos priekrantėje, vyrauja akumuliaciniai procesai (Kuršių nerija), tuo tarpu kur priekrantėje smėlio išteklių nedideli, krante ryškių ardų ar akumuliacijos tendencijų nesimato (žemyno krantas).

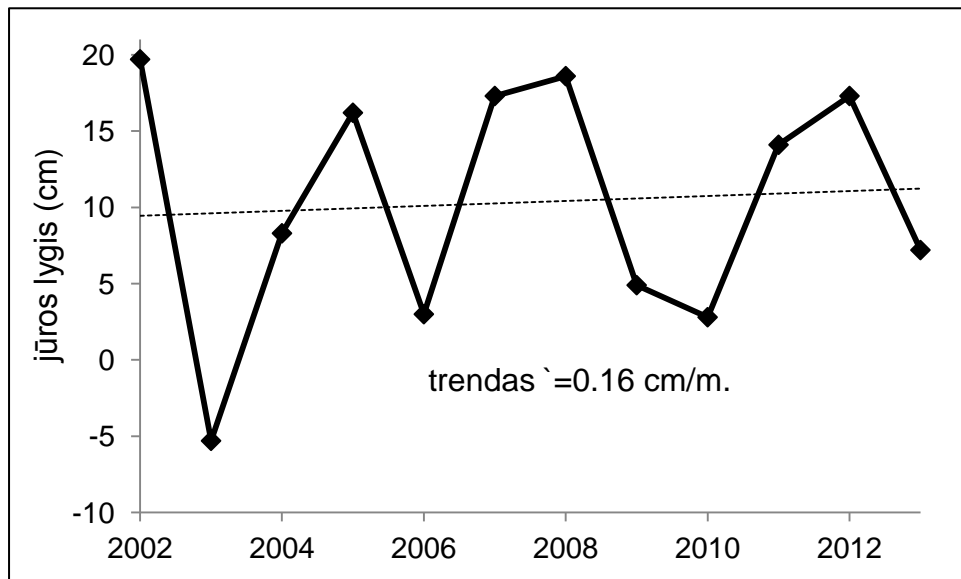
Jūros lygio kaita 2002-2013 m.

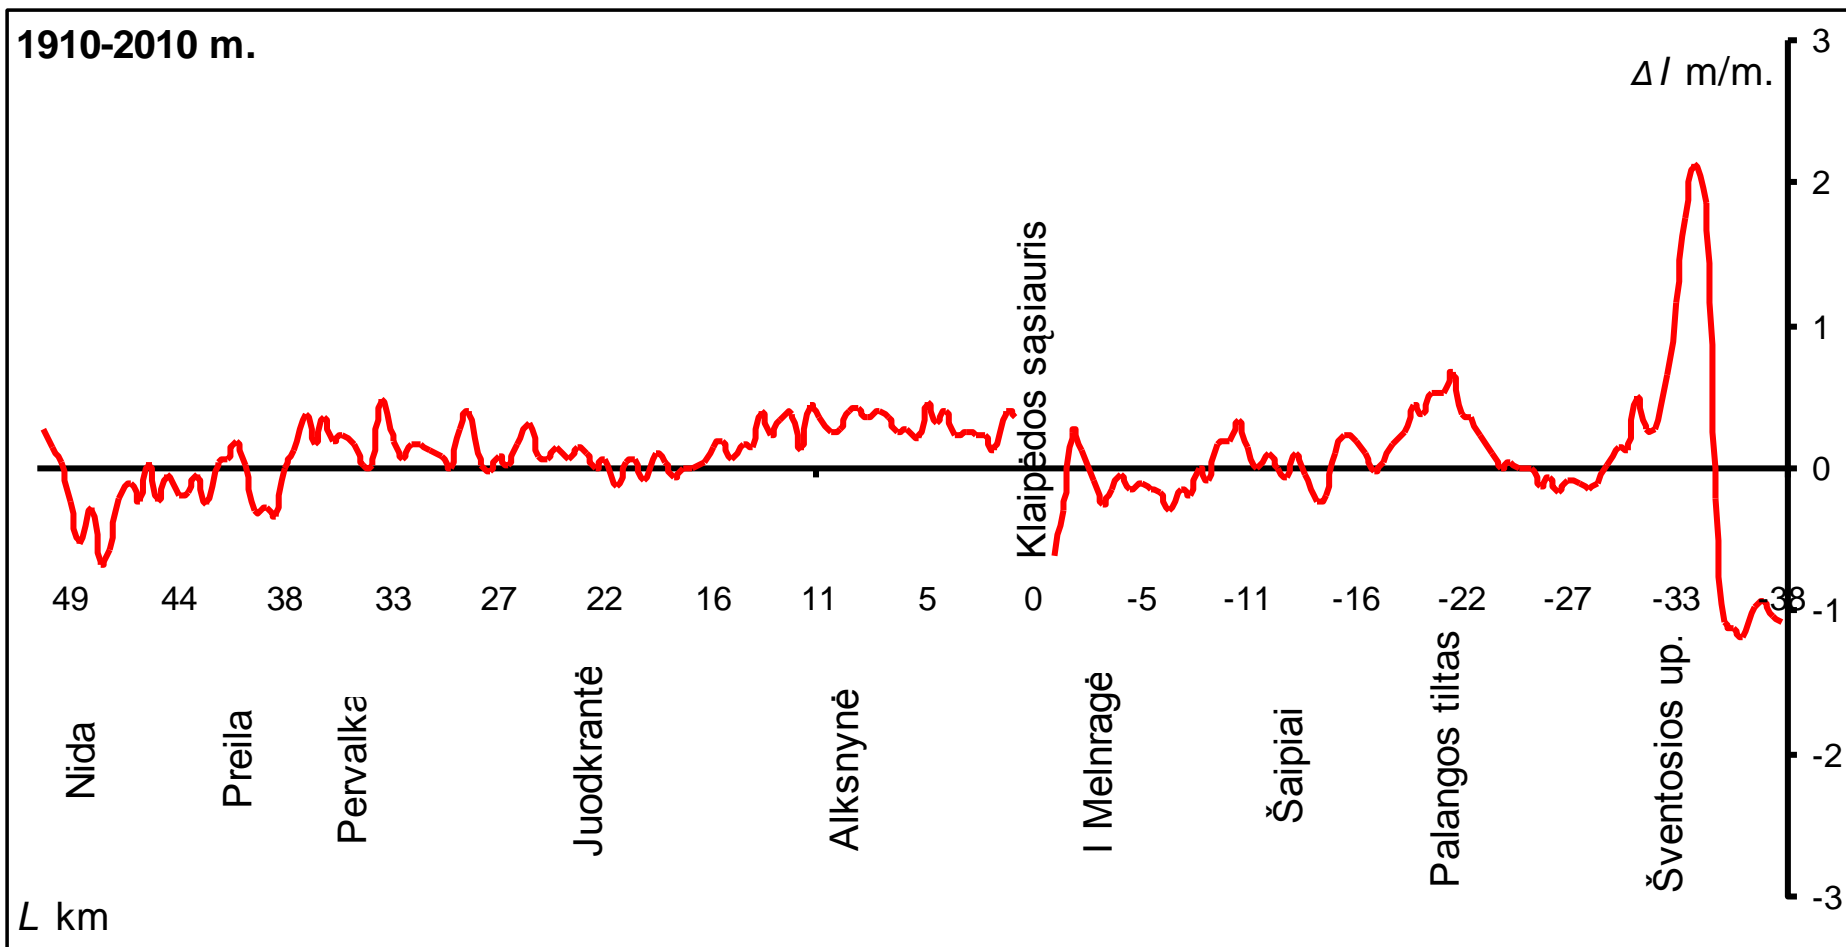
KRANTO LINIJOS DINAMIKA (metrai per metus) 1910-2010 m.

I. Nors kranto linijos pokyčiai skirtingose kranto atkarpose kinta plačiame intervale, paskaičiavus vidutinį kranto linijos pokytį per 100 metų gaunama, kad vidutiniškai kranto linija Kuršių nerijos krante pasislinko jūron 13 m, o žemyno krante – 5 m.

II. Nėra tokios kranto atkarpos, kurioje per pastaruosius 100 metų krantas vystytųsi tolygiai viena kryptimi, kaip ir nėra tokio laikotarpio, per kurį visas jūros krantas kistų viena kryptimi.

Paskutinio šimtmečio kranto pokyčiai labiau panėšėjo į ciklišką bangavimą be aiškios tendencijos.

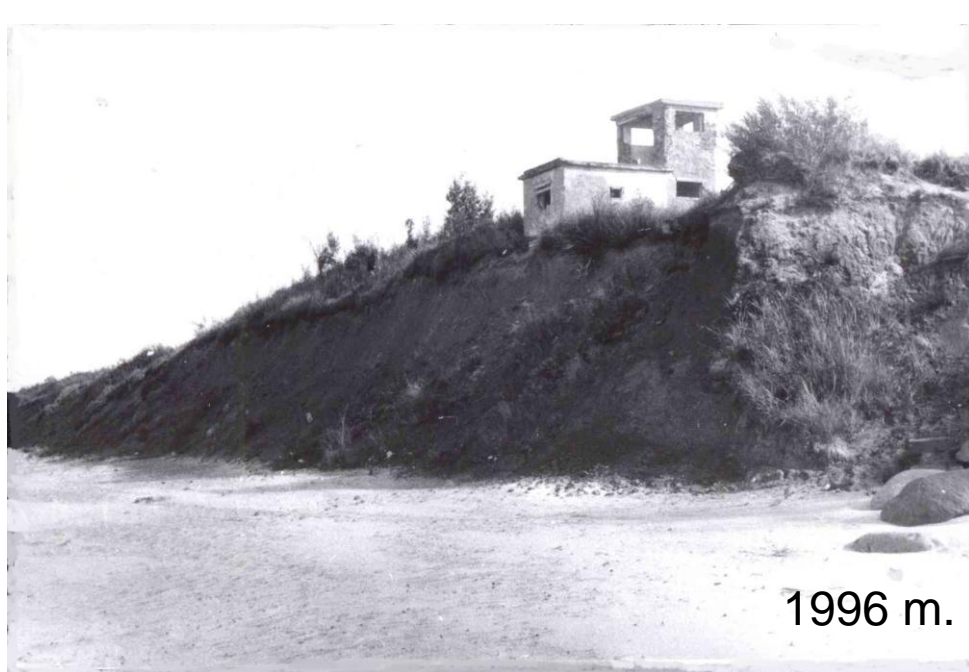
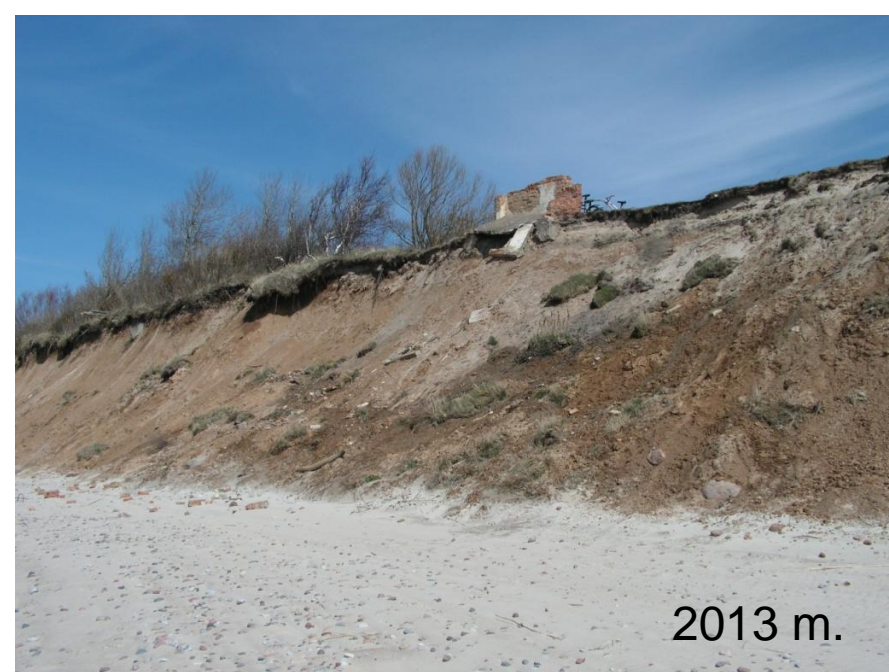
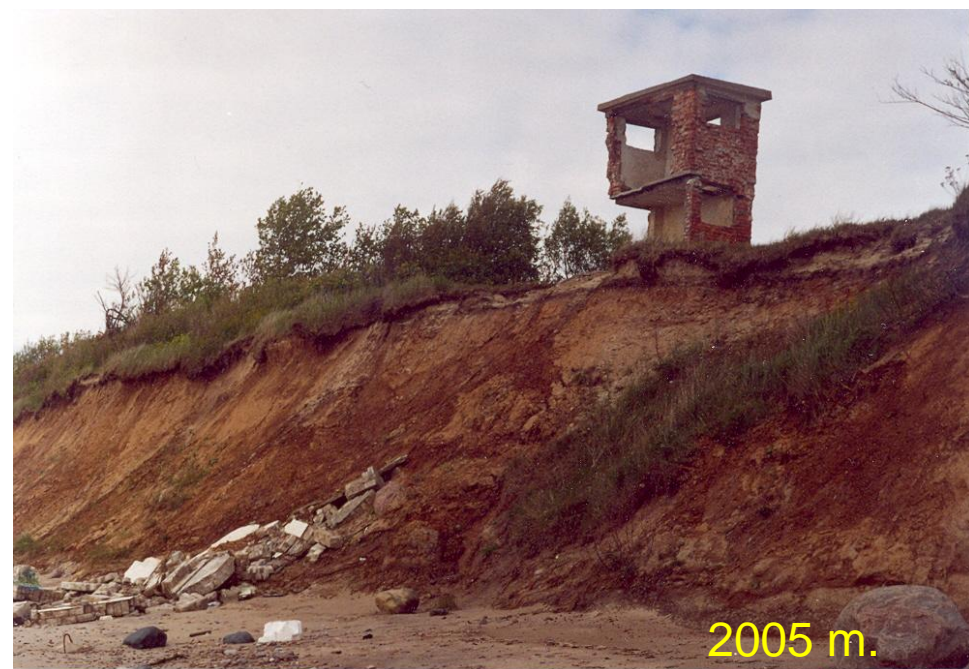
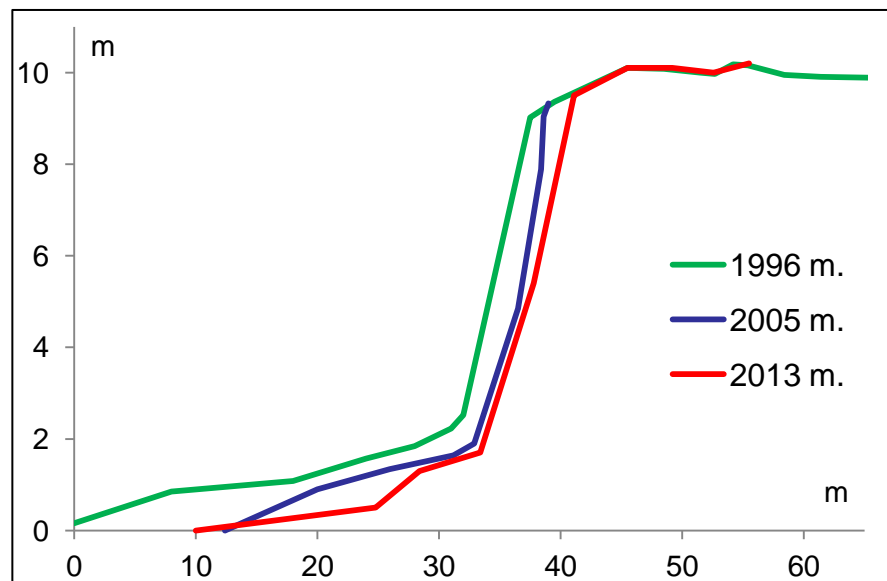
Morenos klifo kaita ties Šaipiais 1996 -2013 m.
Aktyvus klifas traukiasi vidutiniškai 30 cm per metus

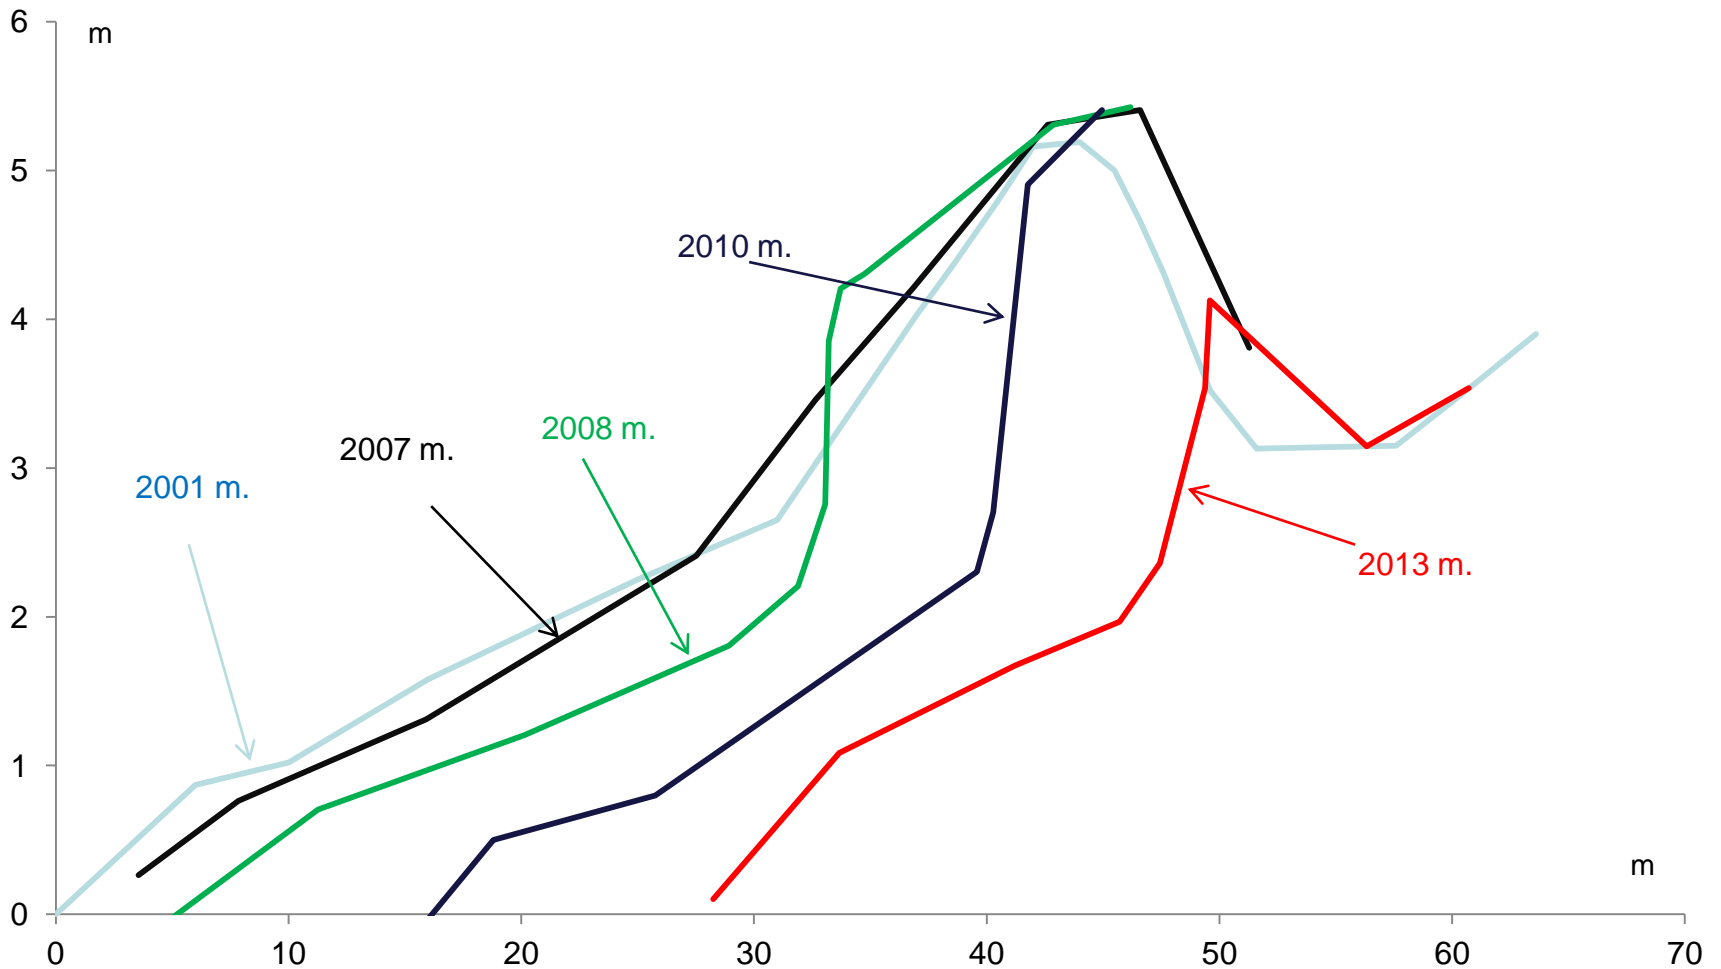
Kranto profilio šiauriau Klaipėdos uosto molo kaita 2001-2013 m.

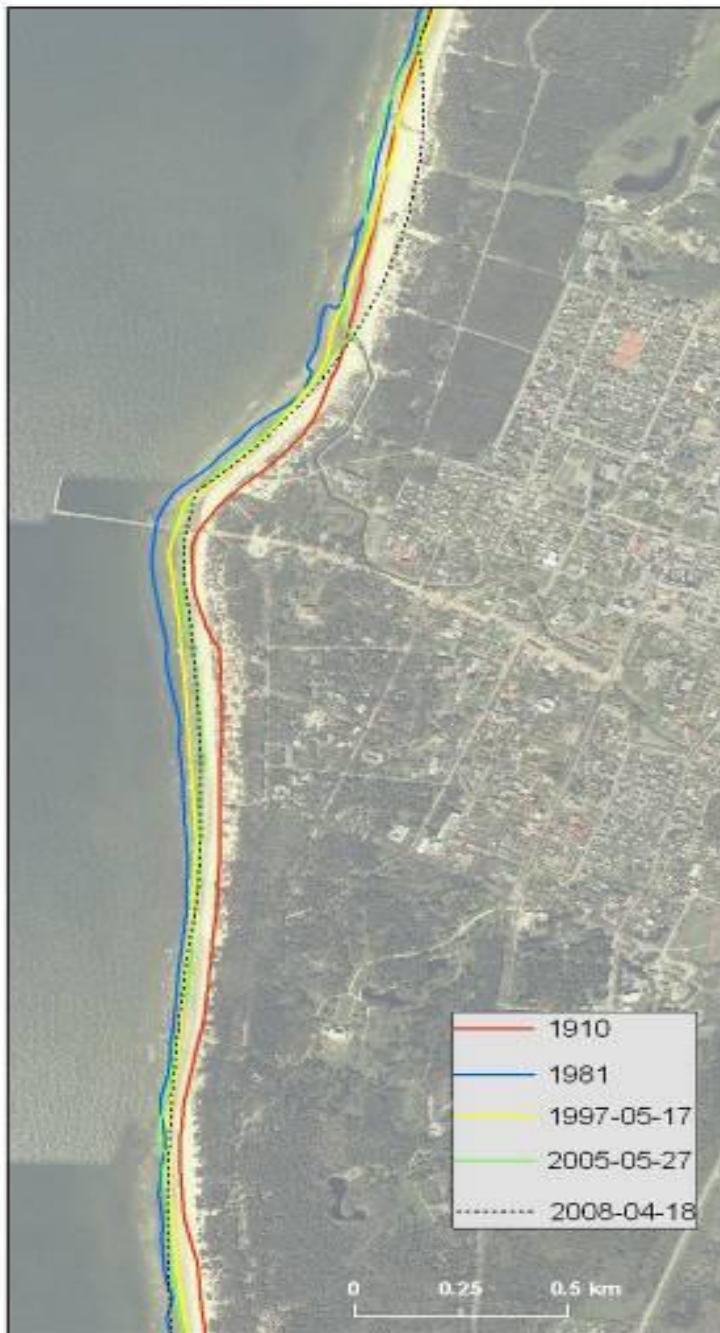
Palangos kranto linijos kaita 1910-2008 m.

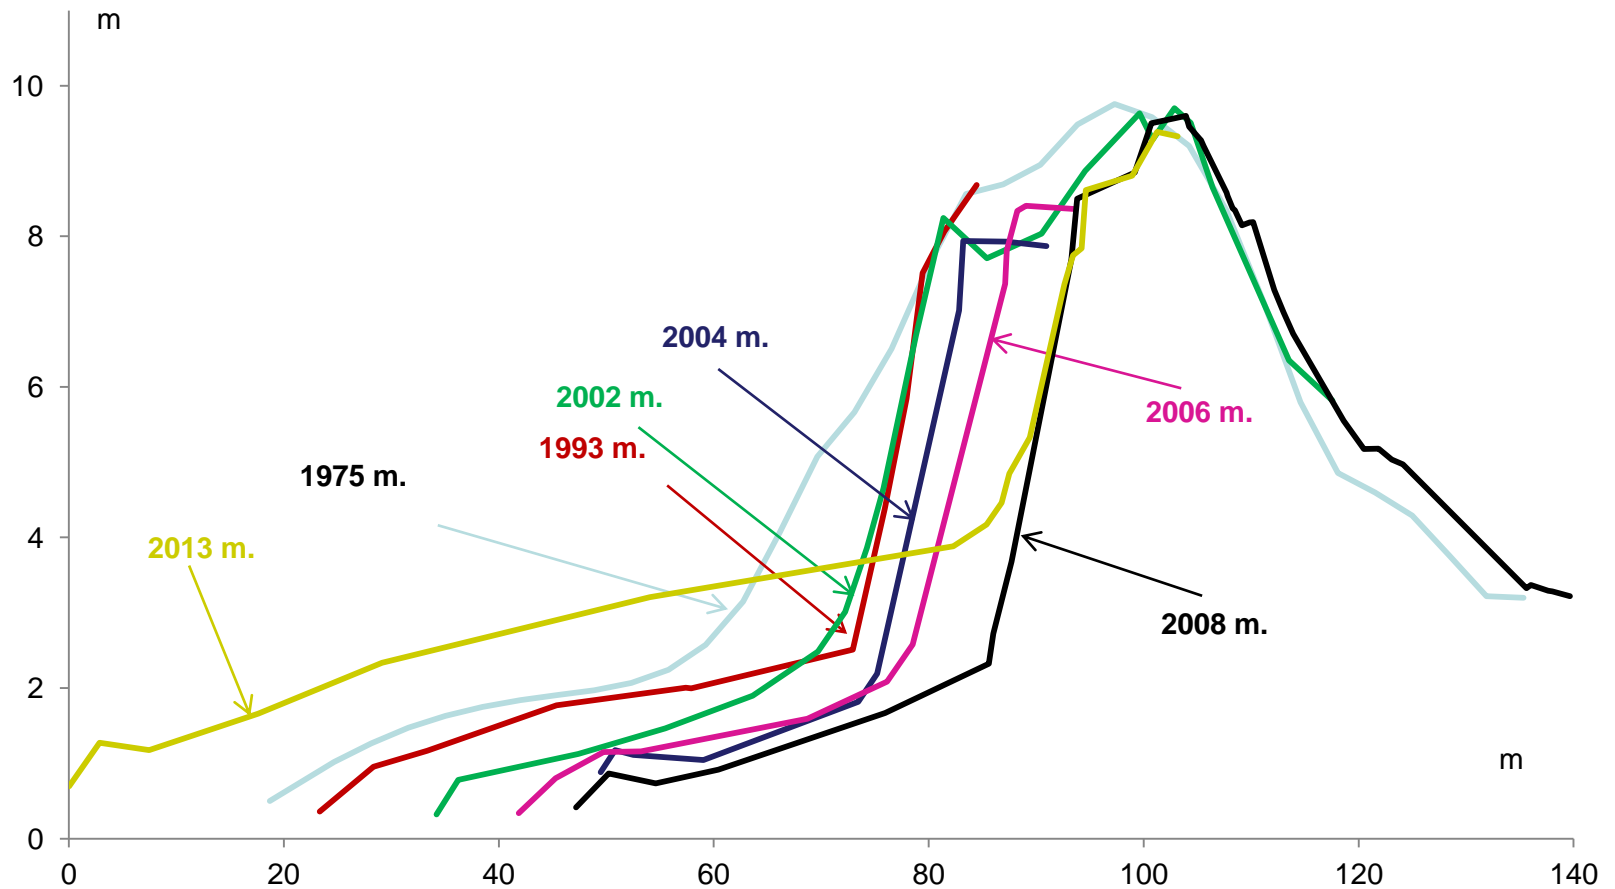
Kranto profilio ties Dariaus ir Girėno gatve kaita 1975-2013 m.

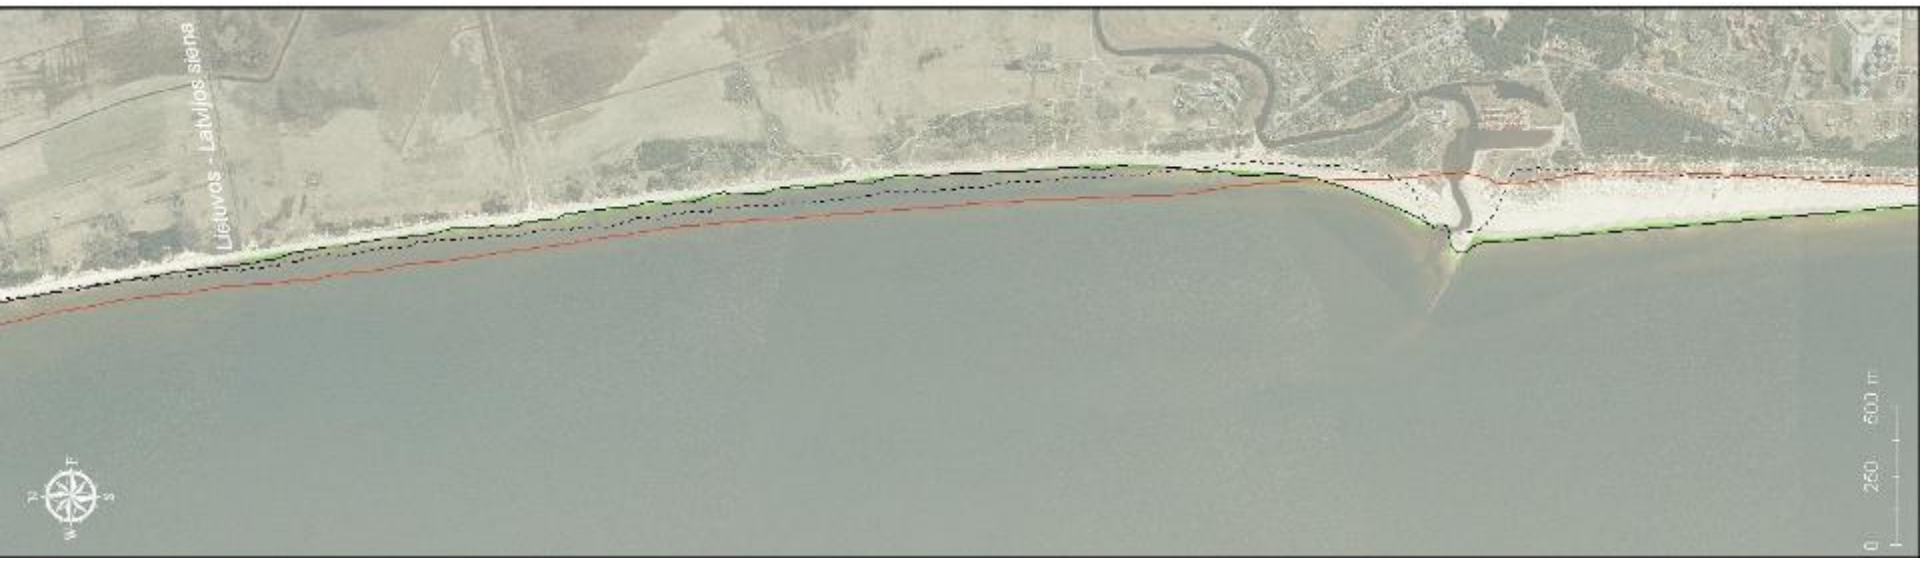
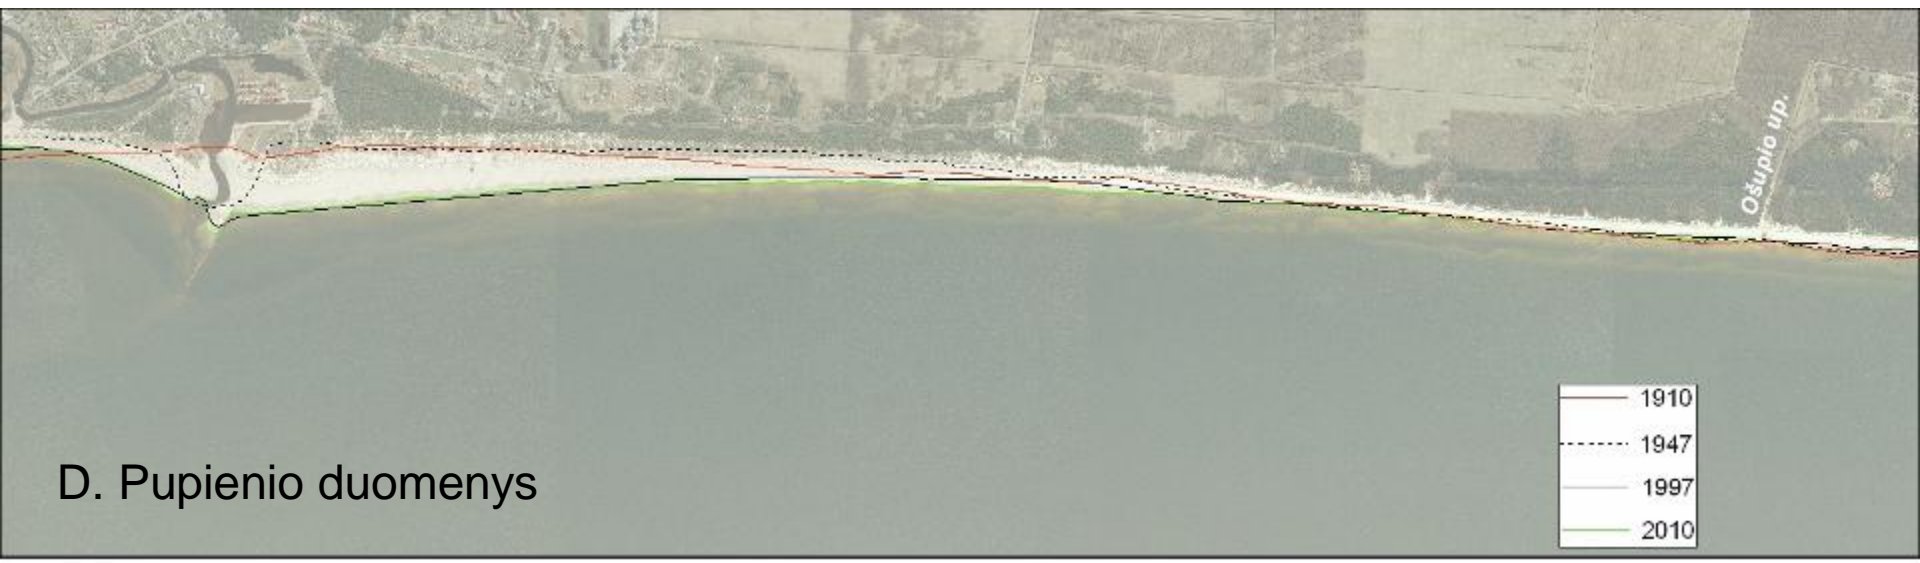
Kranto linijos pokyčiai ties Šventaja 1910-2010 m.

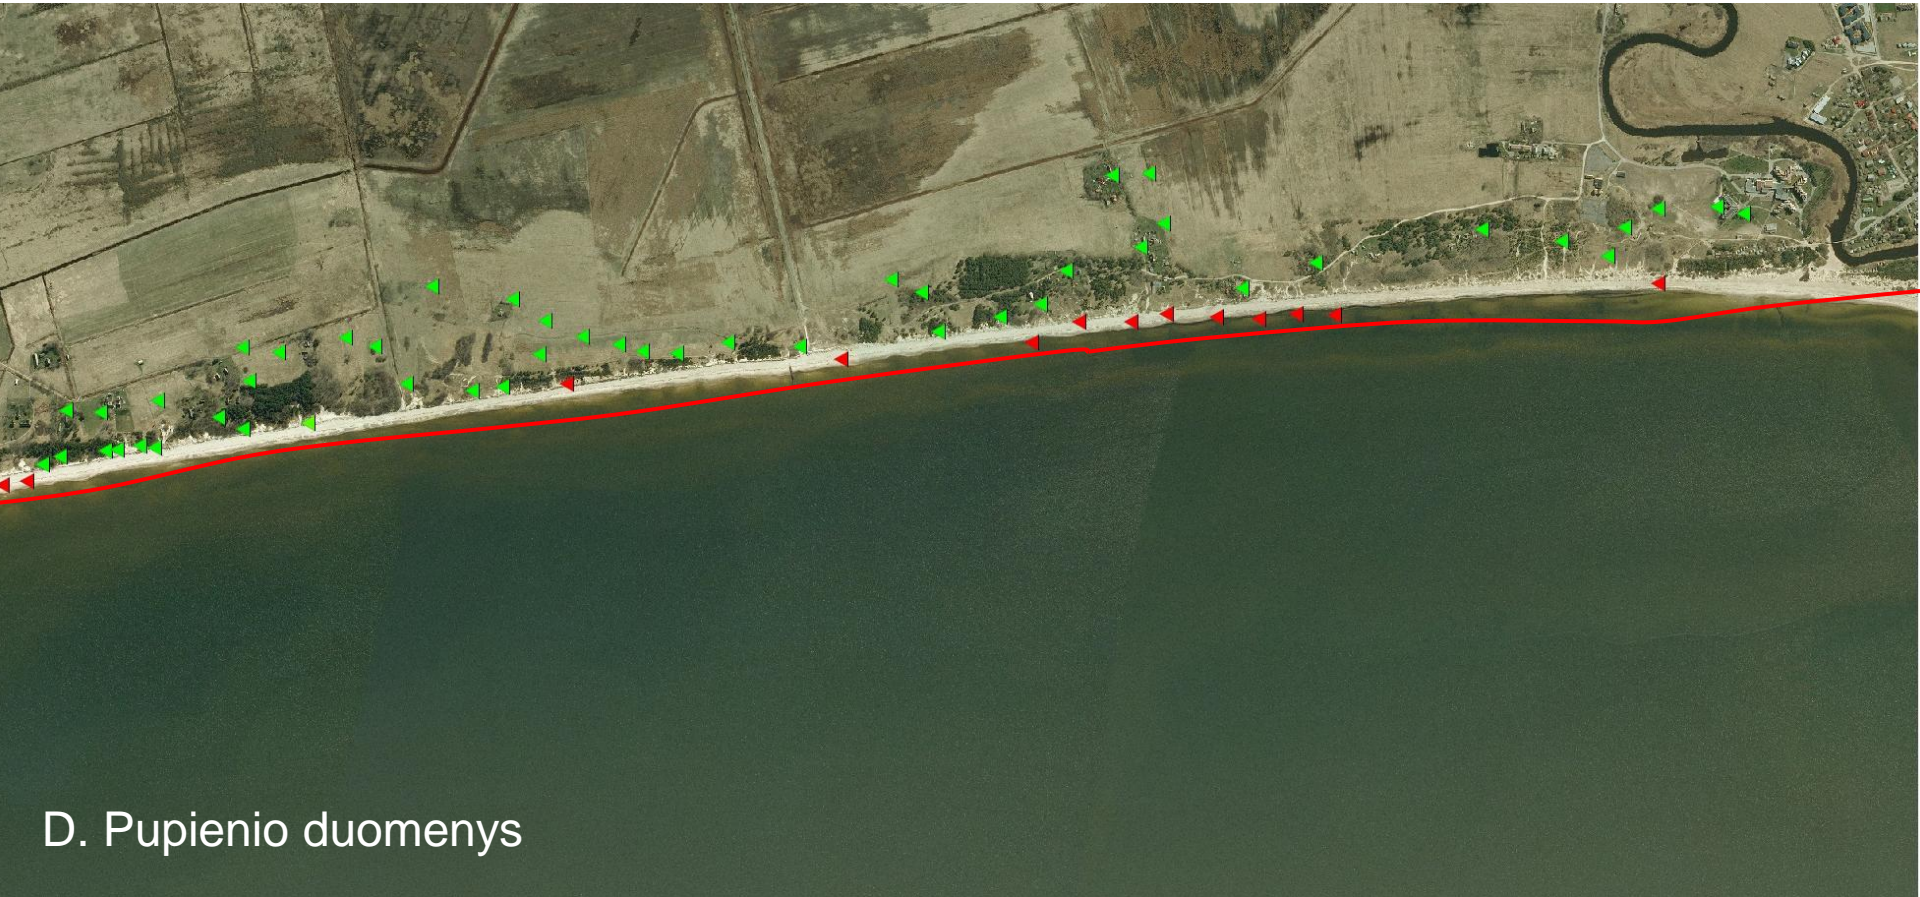
Būtingės sodybos (raudoni trikampiukai) nuplautos jūros ar užpustytos atsitraukus kranto linijai po Šventosios uosto molų statybų (kranto linijos 1910 ir 2010 m.).
